## CHECKLISTE – WINDOWS 10 BOOTET LANGSAM NACH UPGRADE

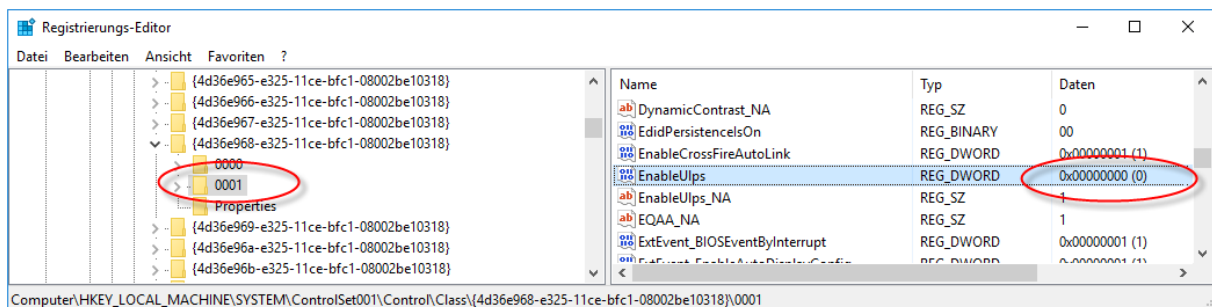
Nach dem Upgrade von Windows 7/8 auf Windows 10 bootet das System statt in 20 Sekunden in 2 Minuten. Dabei wird während des Bootvorganges ein schwarzer Bildschirm angezeigt. Dieses Symptom wurde bei verschiedenen älteren Notebooks (Jahrgang 2012-2013) der Hersteller Hewlett Packard (HP), Acer und Dell mit dezidiertem Videocontroller vom Typ AMD Radeon festgestellt.

Der Grund liegt an einer Inkompatibilität zwischen dem Microsoft Betriebssystem Windows 10 und dem Videotreiber des Herstellers AMD (früher ATI). Da diese Videotreiber bereits ausserhalb der Wartungszyklen der genannten Notebook Produkte liegen, wurden diese Unzulänglichkeiten leider nicht mehr vom entsprechenden Hersteller durch einen entsprechenden Software-Bug Fix behoben.

Zur Behebung dieser unschönen Verlangsamung des Startverhaltens von Windows 10, existiert für Notebooks mit einem Videotreiber vom Typ AMD Radeon eine Lösung durch eine Werteänderung der Variablen „EnableUlps“ in der Registry. ULPS steht für **Ultra Low Power State** und beeinflusst ein spezifisches Feature für das Energiemanagement unter Windows. Die zu ändernde Variable befindet sich unter folgendem Registry-Eintrag:

HKEY\_LOCAL\_MACHINE\SYSTEM\CurrentControlSet\Control\Class\{4d36e968-e325-11ce-bfc1-08002be10318}

Setze die Variable **EnableUlps=0**. Diese befindet sich evtl. auch unter dem Eintrag **0000**, **0001** oder **0003**.
